INVENTARIO FORTIFICACIONES ARAGONESAS. (A.R.C.A.)

IDF fortificación	SO. 87	Fecha creación ficha	17/12/2012	Actualización		B.I.C.	
DENOMINACIÓN	CASA O ROYO						
Emplazamiento	Urbano	Localidad	BASARÁN		Provincia	HUESCA	
Ayuntamiento	Av. de Ordesa 1 (BROTO)				C. Postal	22370	
Teléfono	974486306			Comarca	SOBRARBE

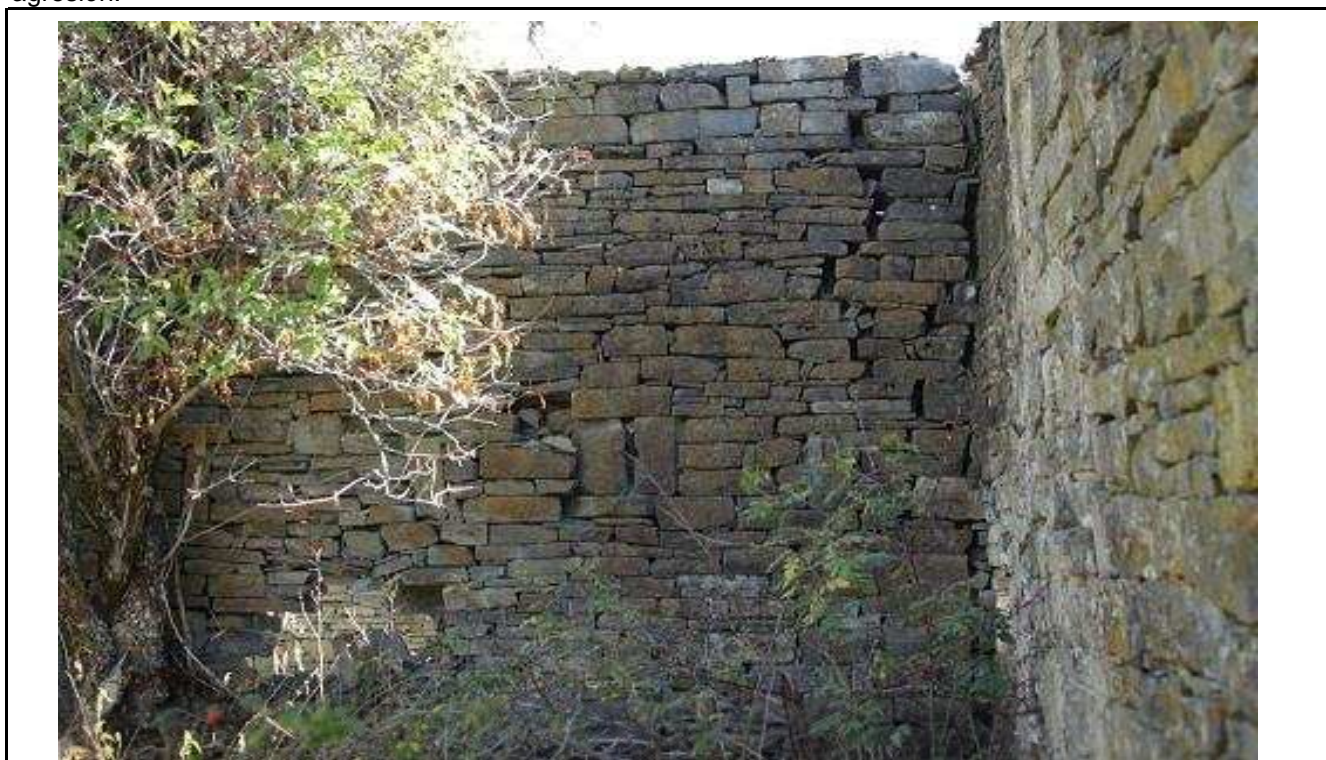
Planta y alzado

La planta es el resultado de dos bloques rectangulares cosidos perpendicularmente. Es de suponer que se levantó con tres pisos pero lo que resta ahora corresponde a los dos primeros y algún tramo ni eso. Tampoco sabemos hacia donde miraba su fachada principal, donde abría la puerta y la distribución de espacios en el interior. La sala principal se apoyó con rollizos de madera soportados por ménsulas de piedra de elaboración muy diferente. Las hay alargadas, pesadas y sin forma y otras más cortas y con el frente biselado. En el paño occidental de la sala se acomodó una ventana muy típica de la época con piezas de cantería bien alisadas y trabadas sólidamente con argamasa de cal. Es adintelada y contiene dos asientos laterales trabajados en una pieza con las aristas inferiores achaflanadas. El vano no se aprecia por fuera pues fue cegados, como el resto de aberturas, tal vez porque finalmente fue un almacén. Las dos paredes orientadas al ocaso incrustan dos aspilleras convencionales con orbe centrado y mirilla vertical, por el interior están tapiados.

En ruina irreversible y en pocos años no quedará ni rastro. El interés arquitectónico es estimable aunque su cronología parece tardía. Carece de torre y no tuvo bóvedas. La factura es vulgar y el volumen edificado aparenta humildad.
