# INVENTARIO FORTIFICACIONES ARAGONESAS. (A.R.C.A.)

<b>DENOMINACIÓN</b>	CUARTEL DE CARABINEROS			
<b>Emplazamiento</b>	Monte	<b>Localidad</b>	SELVA DE OZA	
<b>Ayuntamiento</b>	Plaza Conde de Xiquena 1 (HECHO)		<b>Provincia</b>	HUESCA
<b>Teléfono</b>	974375002	<b>Comarca</b>	LA JACETANIA

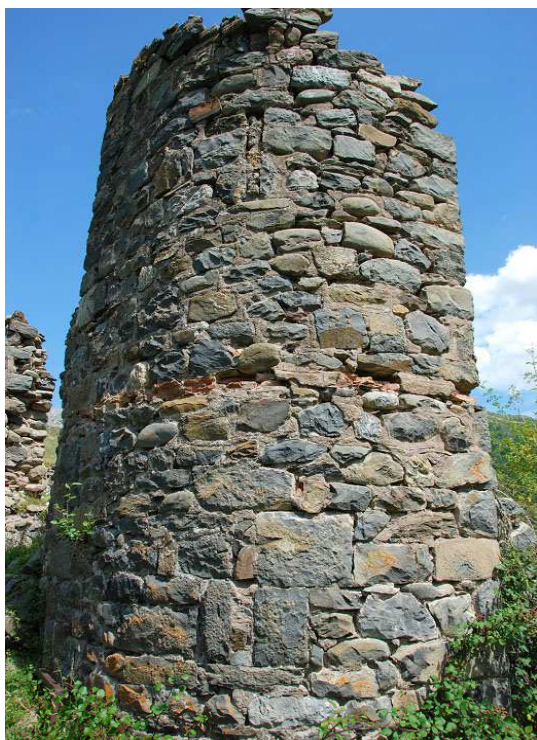
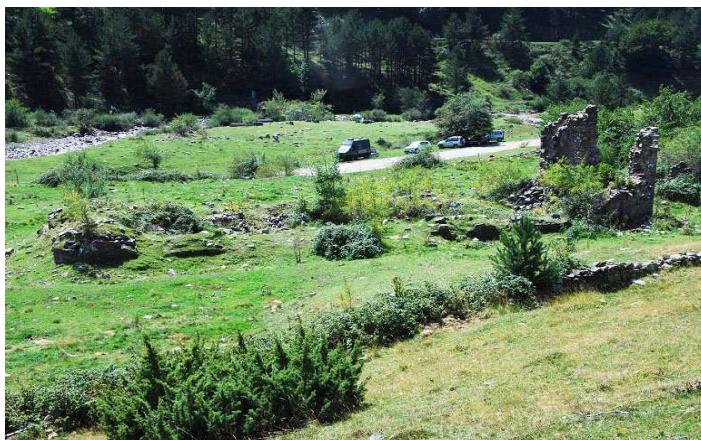
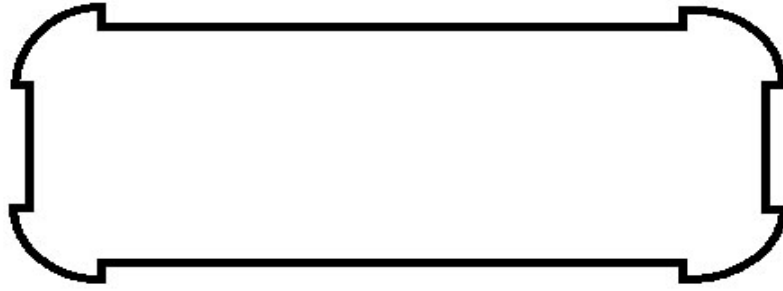
No encontramos ante las ruinas de un edificio de planta rectangular de unos 25 x 7 m, siendo sus esquinas redondeadas a modo de torreones, poseyendo cada una dos aspilleras defensivas.

En ruina total, solo quedan los cimientos a excepción del muro O que conserva gran parte de las esquinas redondeadas.
