# INVENTARIO FORTIFICACIONES ARAGONESAS. (A.R.C.A.)

| DENOMINACIÓN | TORRE IGLESIA NTRA. SRA. DE LA ASUNCIÓN | | | | |
| Emplazamiento | Urbano | Localidad | CERESUELA | Provincia | HUESCA |

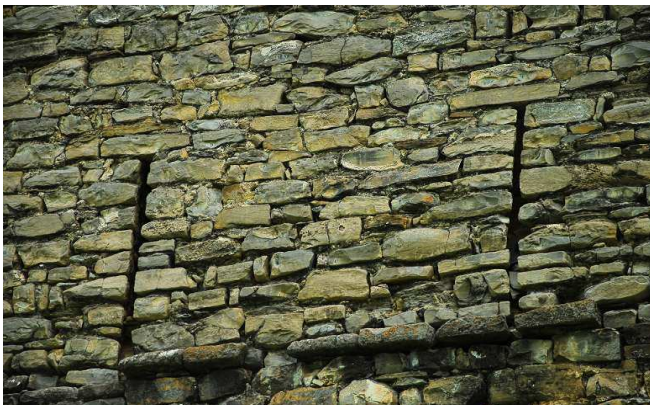
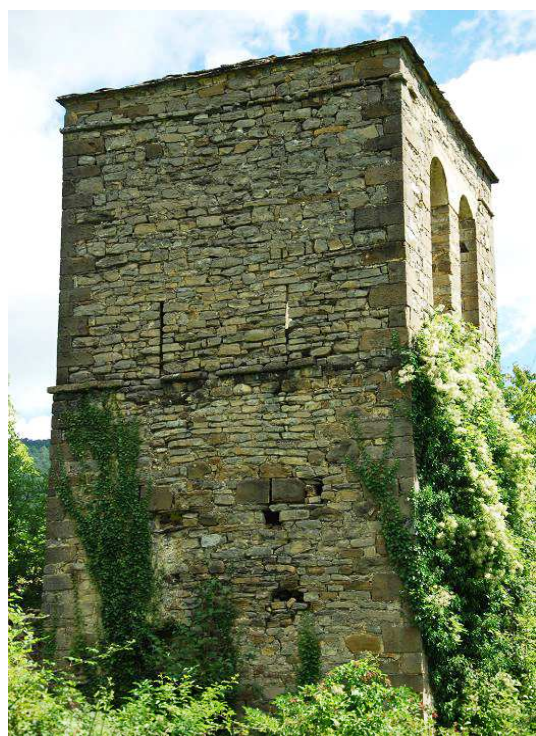
La torre de esta arruinada iglesia está construida en sillarejo con sillares bien cortados en las esquinas, y presenta dos cuerpos separados por imposta, que se corresponden con dos pisos al interior.

Cubre con armadura de madera a cuatro vertientes. En el cuerpo de campanas hay abiertos dos vanos en arco de medio punto en cada uno de los lados S y E, mientras que en el muro O abren sendas aspilleras tremendamente rasgadas, algo inusual en este tipo de fortificaciones. En el mismo muro en su parte inferior se abre una aspillera con orbe central y en el resto de los muros alguna más.

En ruina avanzadísima
