## INVENTARIO FORTIFICACIONES ARAGONESAS. (A.R.C.A.)

IDF fortificación	SO. 217	Fecha creación ficha	18/06/2012	Actualización		B.I.C.	
-------------------	---------	----------------------	------------	---------------	--	--------	--

DENOMINACIÓN	IGLESIA PARROQUIAL NTA. SEÑORA DE LA ASUNCIÓN						
Emplazamiento	Urbano	Localidad	ABIZANDA		Provincia	HUESCA	
Ayuntamiento	ABIZANDA				C. Postal	22392	
Teléfono	974300326			Comarca	SOBRARBE

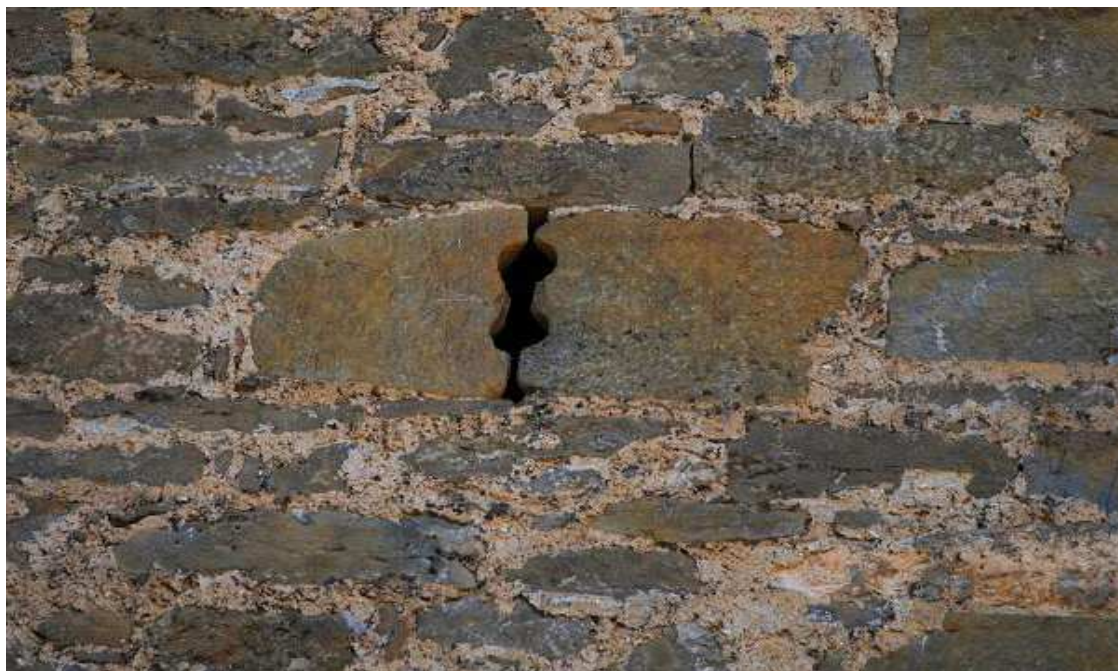
Detalle de la aspillera con doble orbe para arma de fuego.

Como elemento defensivo presenta una tronera con doble orbe para pequeña arma de fuego. Esta se sitúa en el primer cuerpo de la torre.
