INVENTARIO FORTIFICACIONES ARAGONESAS. (A.R.C.A.)

IDF fortificación	SO. 225		Fecha creación ficha	18/06/2012	
			Actualización		B.I.C.
DENOMINACIÓN	CASA BUIL				
Emplazamiento	Municipio	Localidad	ESCANILLA	Provincia	HUESCA
Ayuntamiento	ABIZANDA			C. Postal	22392
Teléfono	974300326		Comarca	SOBRARBE

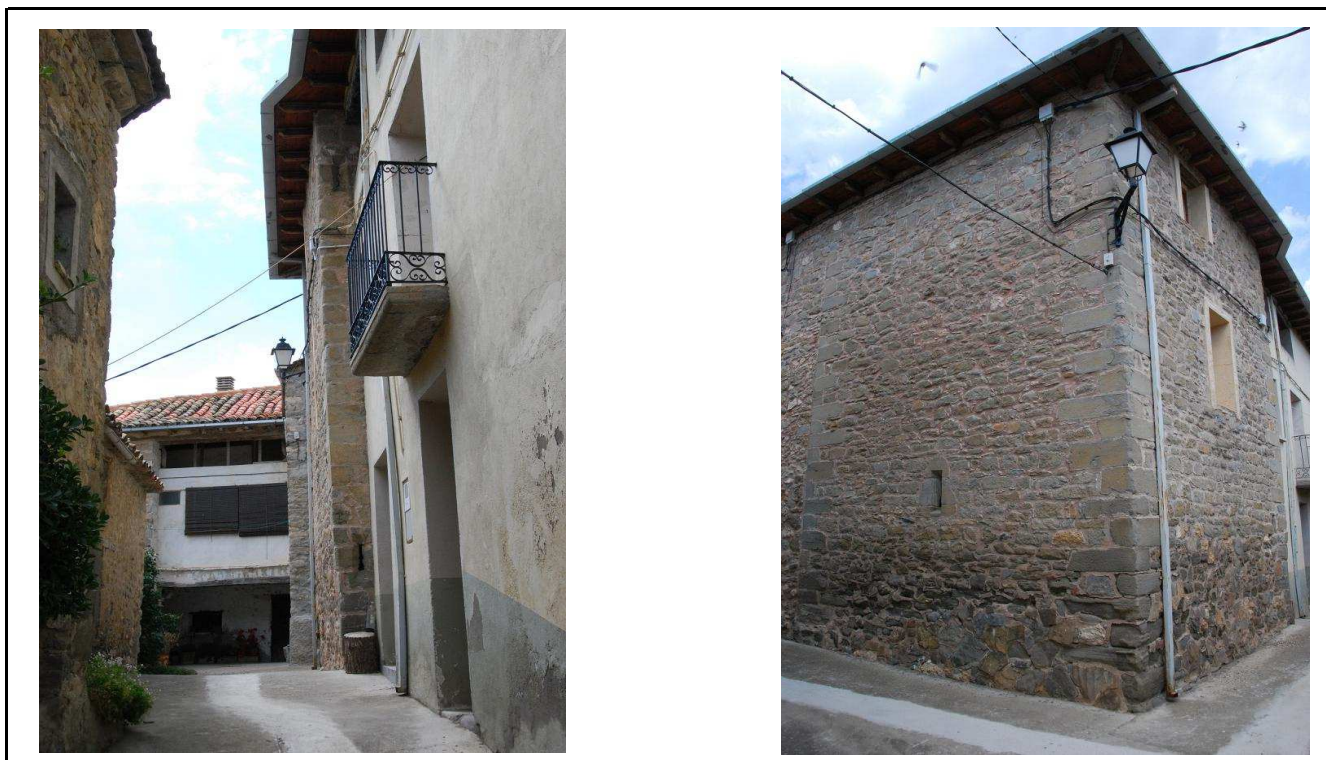
Planta y alzado

El edificio corresponde a la tipología de casas fuertes que tanto auge tuvieron en el Pirineo. Como es habitual en este tipo de vivienda posee una torre esquinada, la cual presenta hasta 4 saeteras para pequeñas armas de fuego. La torre fuerte parece ser que ha podido perder algo de altura a causa de las sucesivas restauraciones, también presenta vanos abiertos de época moderna.

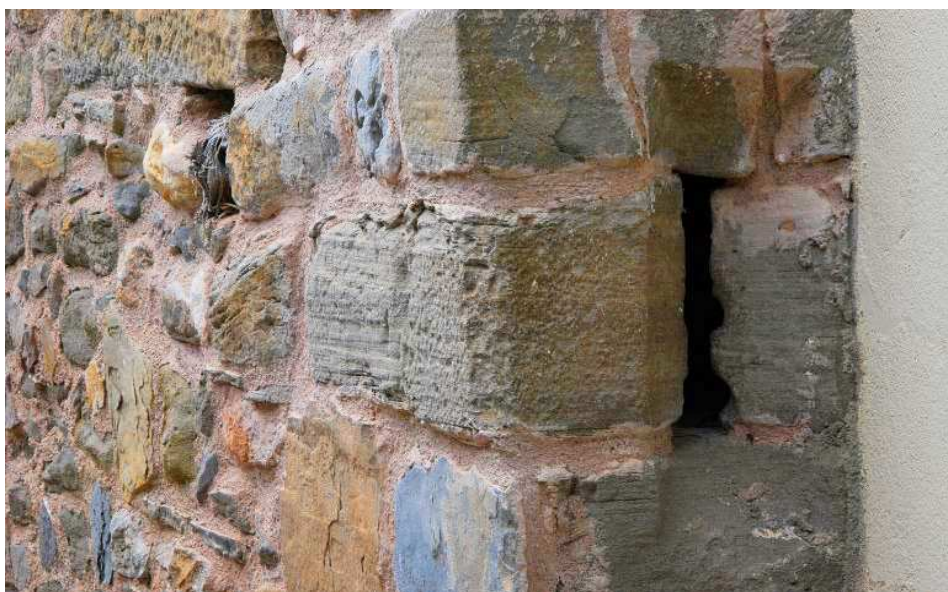
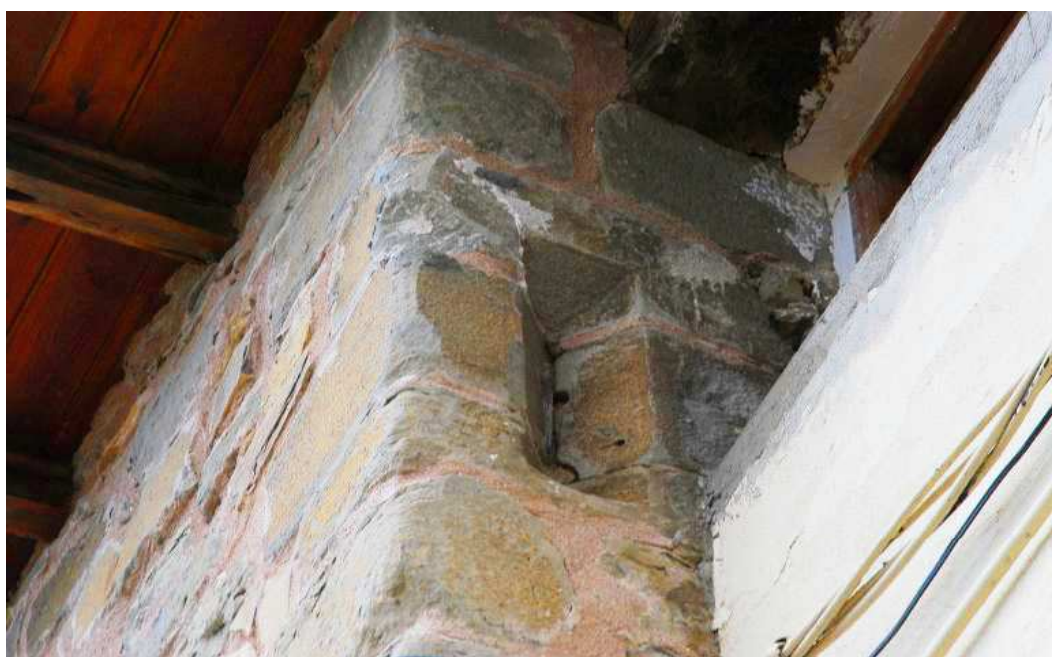
Detalles de dos de las aspilleras abiertas en sus muros
