# INVENTARIO FORTIFICACIONES ARAGONESAS. (A.R.C.A.)

IDF fortificación	CV. 59	Fecha creación ficha	23/02/2015	Actualización		B.I.C.	
-------------------	--------	----------------------	------------	---------------	--	--------	--

DENOMINACIÓN	MURALLA						
Emplazamiento	Urbano	Localidad	TAUSTE		Provincia	ZARAGOZA	
Ayuntamiento	Plaza de España 1				C. Postal	50660	
Teléfono	976854950			Comarca	CINCO VILLAS

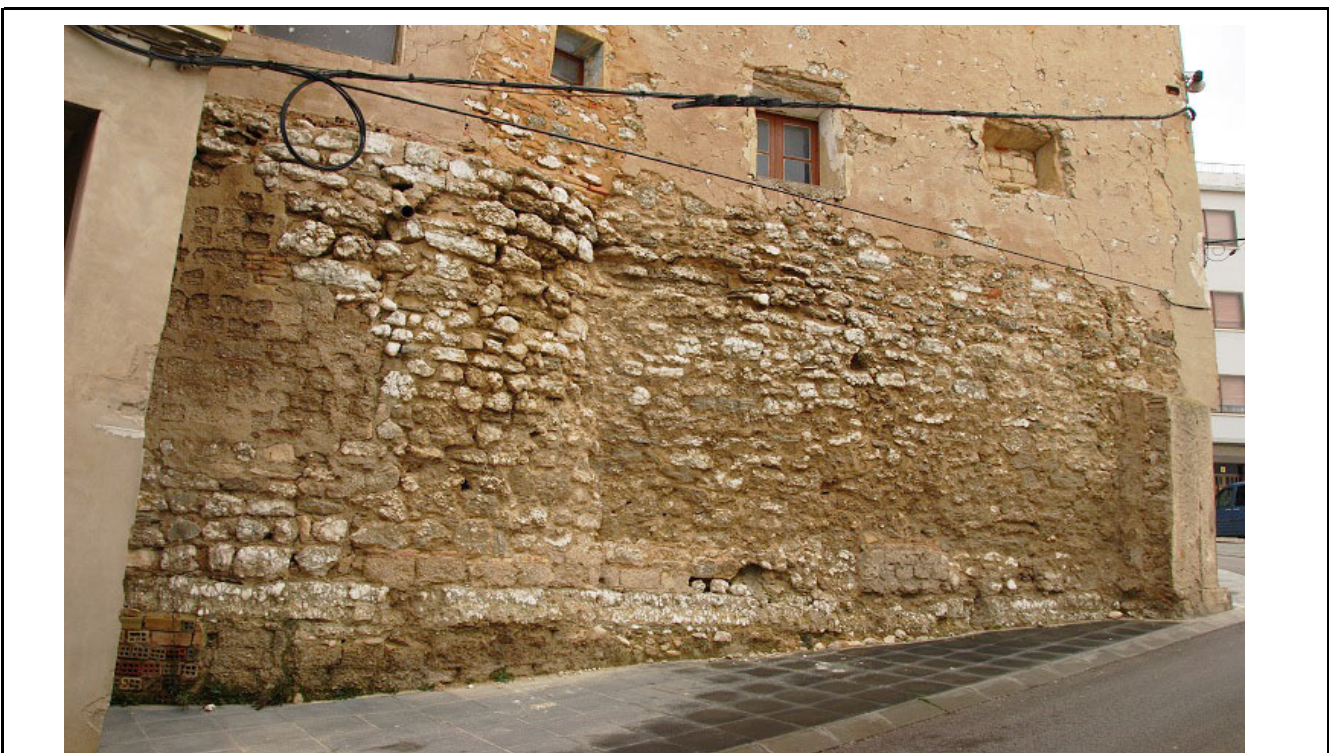
Gran parte de la muralla ha desaparecido pero se conoce su trazado a partir de los restos conservados. De todos ellos los de la calle Rey Artieda son los más significativos (ver foto) dado que presenta un cubo cilíndrico. A pesar de la modestia de la construcción, se trata de algo importante para la población ya que pueden ser los restos más antiguos conservados.

Diversos restos no mal conservados pero necesitados de una consolidación y restauración, puesto que se desprende material de la propia muralla.

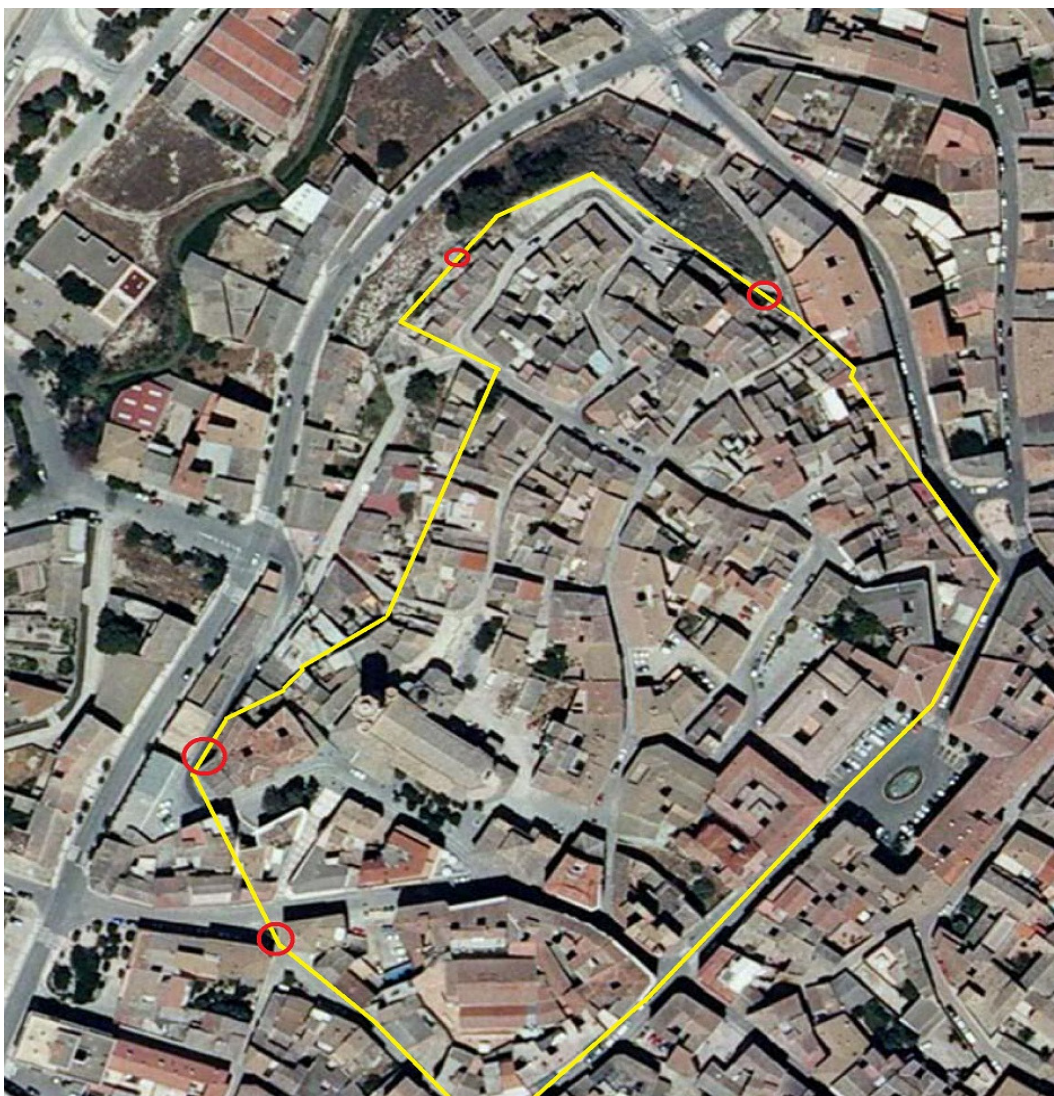
En amarillo el trazado de la muralla y en círculo rojo la ubicación de los principales restos.
